Program prac konserwatorskich do kamiennego cokołu z Katedry Świętych Apostołów Piotra i Pawła w Legnicy

Opracowanie: dr Renata Karska

Legnica, październik 2022 r.

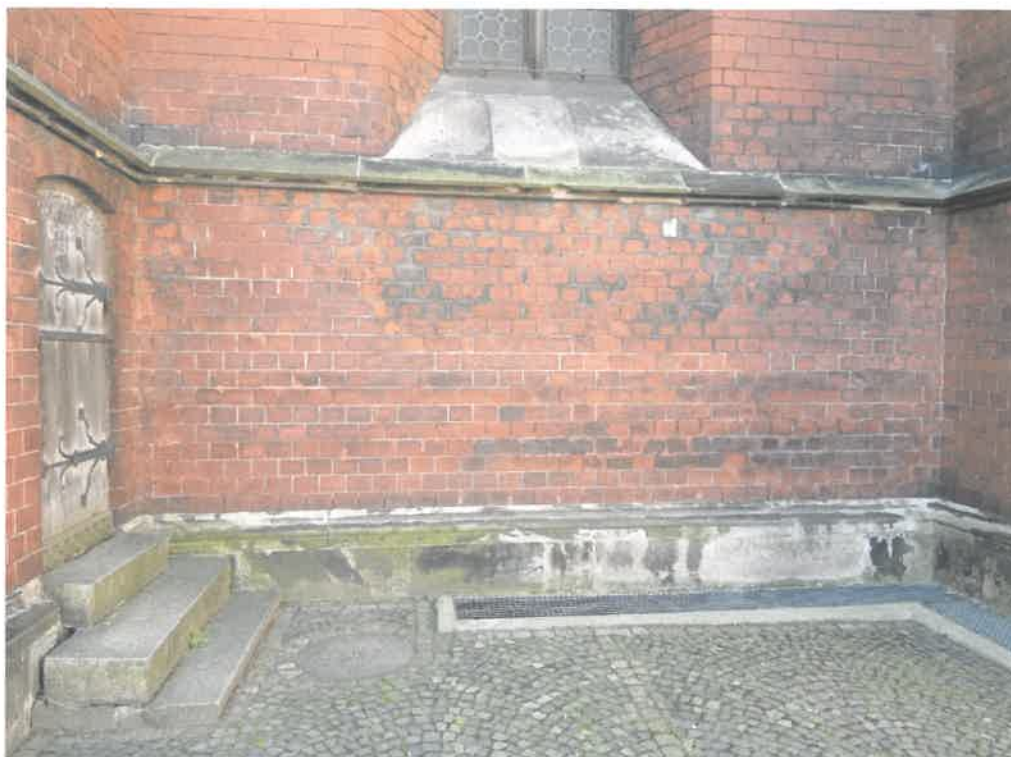
Fot. 3 Legnica,

Ogólnie stan zachowania bloków kamiennych wynika z ich użytkowania, wytarcia i uszkodzenia są typowe dla tego typu elementów znajdujących się w ekspozycji zewnętrznej. Cała powierzchnia kamiennych schodów jest zabrudzona. Na pionowych elementach stopnic obserwuje się ponadto czarną fałszywą patynę, zaś na poziomych są glony. Spoina łącząca poszczególne bloki kamiennych stopni, w wielu miejscach jest wykruszona oraz spękana. Duża część uszkodzeń wynika z działania czynników atmosferycznych, ale również z prawdopodobnie z nieprawidłowego osadzenia poszczególnych bloków stopni. W związku z tym kamienne stopnie, wymagają rozebrania i ułożenia ponownie gdyż stanowią integralną część z cokołem mimo iż są wykonane z granitu .

, elewacja północna Katedry Świętych Apostołów Piotra i Pawła w Legnicy, XV w. Granitowe stopnie, które wymagają wyczyszczenia i ponownego ułożenia. Fot. Mateusz Stankiewicz, 2022.

Z uwagi na stan technicznych stopni, ich nieprawidłowe posadowienie, konieczny będzie ich demontaż. Należy wykonać nową wylewkę i ponownie osadzić stopnie. Następnie wszystkie większe ubytki będą uzupełnione w masie sztucznego kamienia. Na koniec przestrzenie między stopniami zostaną zafugowane zaprawą wapienno - piaskową.

13. Demontaż poszczególnych stopni schodów.
14. Odczyszczenie elementów kamiennych metodą strumieniowo - ścierną. Na podstawie prób konserwatorskich dobór odpowiedniego kruszywa oraz parametrów urządzenia (wielkość dyszy, ciśnienie).
15. Wykonanie nowej wylewki pod stopnie.
16. Ponowny montaż stopni.
17. Uzupełnienie dużych ubytków w masie sztucznego kamienia (analogicznie jak w pkt. 7).
18. Spoinowanie przestrzeni pomiędzy blokami kamiennymi zaprawą wapienno piaskową.
19. Uporządkowanie terenu wokół Katedry.
20. Wykonanie pełnej dokumentacji opisowej oraz fotograficznej po zakończonych pracach konserwatorskich.

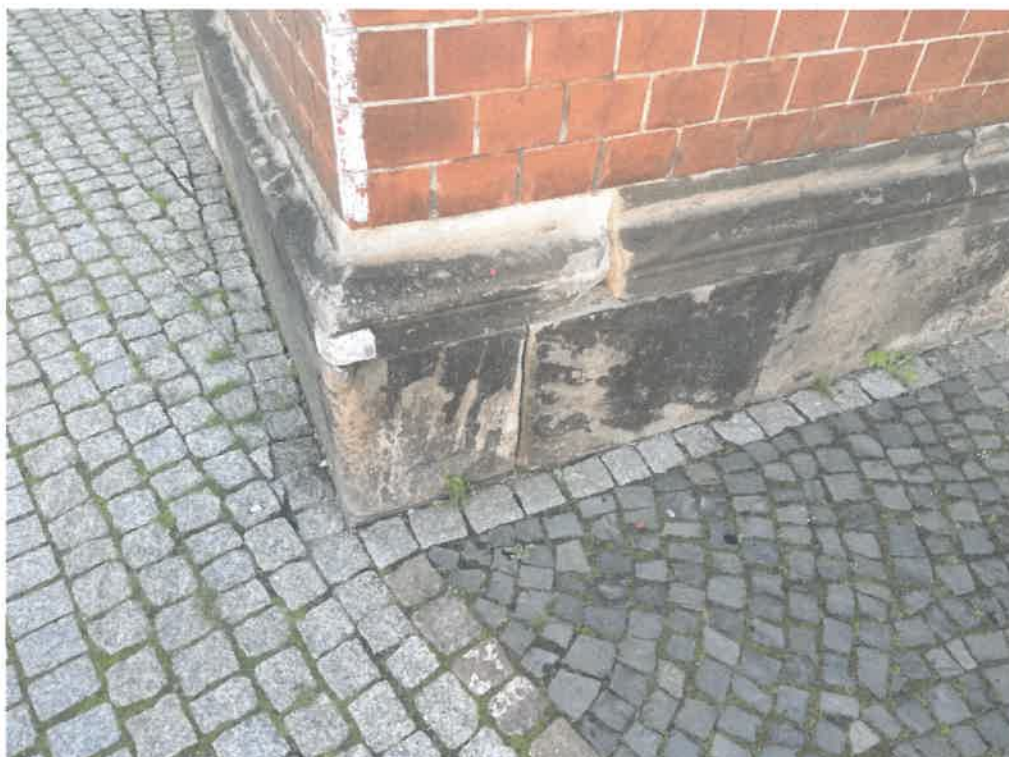
- fałszywą czarną patynę, która nie tylko zaburza odbiór estetyczny, ale przyczynia się również do degradacji spoiwa kamiennego.
- uszkodzenia mechaniczne w postaci ułamania, obtarć, ukruszeń, bruzd. Uszkodzenia formy występują głównie w na krawędziach bloków, na elementach wystających okapu

Fot. 5 Legnica,
, elewacja południowa, przypora uszkodzenia okapnika cokołu, fałszywa patyna Katedry
Świętych Apostołów Piotra i Pawła w Legnicy, XV w. Fot. Mateusz Stankiewicz, 2022.

6. Uzupełnienie ubytków formy rzeźbiarskiej imitacją sztucznego kamienia w gotowej zaprawie firmy *Remmers - Restauriermörtel* bądź równoważnej. Uzupełnienia będą barwione w masie pigmentami ziemnymi odpornymi na alkalia. Duże ubytki powinny być zbrojone za pomocą drutu nierdzewnego wklejanego we wcześniej nawiercone otwory żywicą poliestrową (np. firmy *Tenax*). W razie konieczności zostanie wykonane scalenie kolorystyczne wykonanych uzupełnień pigmentami ziemnymi na bazie spoiwa krzemianowego.

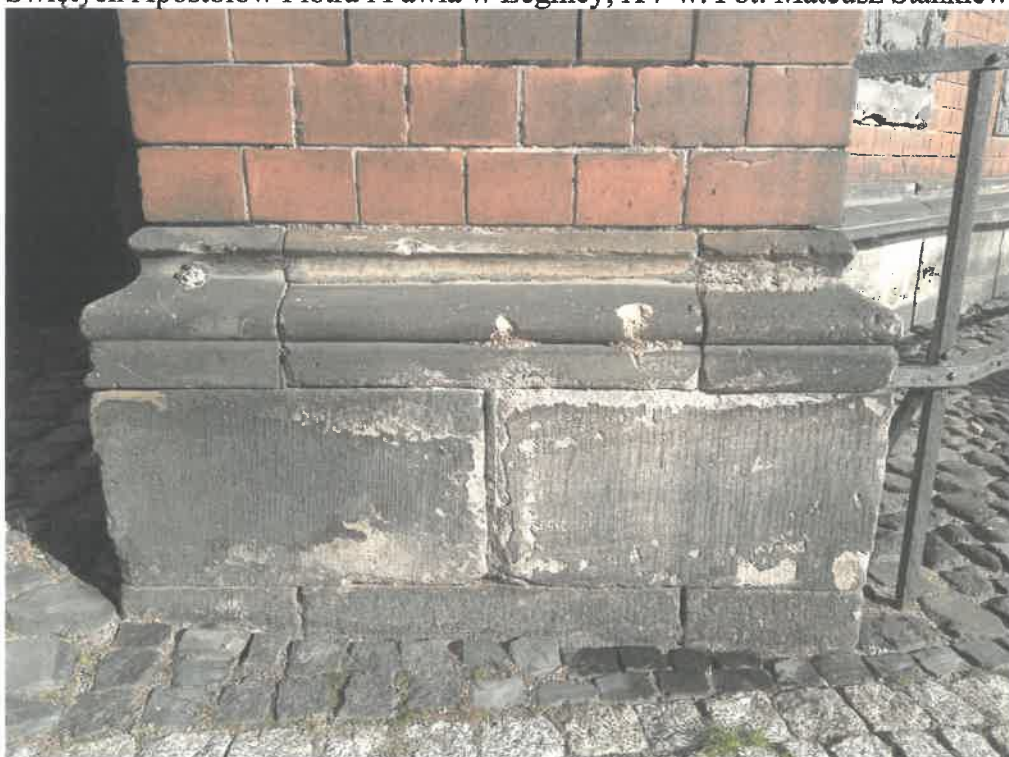
Fot. 6 Legnica,
, przypora elewacji południowej Katedry Świętych Apostołów Piotra i Pawła w Legnicy, XV
w. Czarna patyna ubytki w formie i zachowany sposób fakturowania szarnir. Fot. Mateusz
Stankiewicz, 2022.

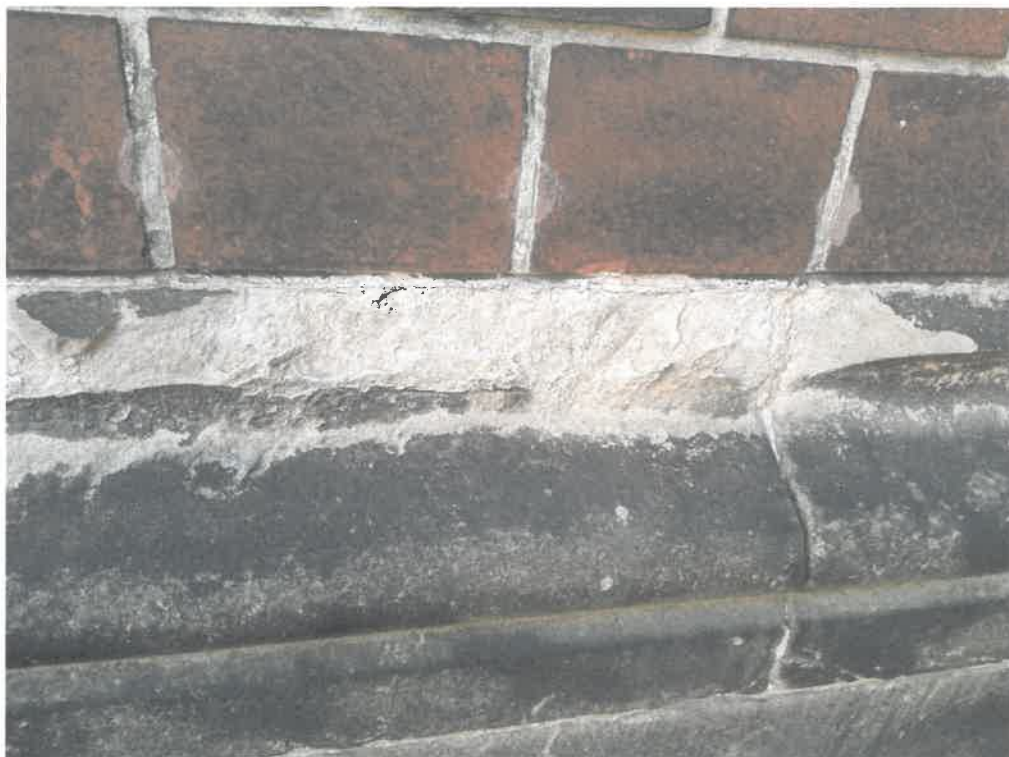
Fot. 7 Legnica,
, elewacja zachodnia ubytki w profilowanym okapniku Katedry Świętych Apostołów Piotra i Pawła w Legnicy, XV w. Fot. Mateusz Stankiewicz, 2022.

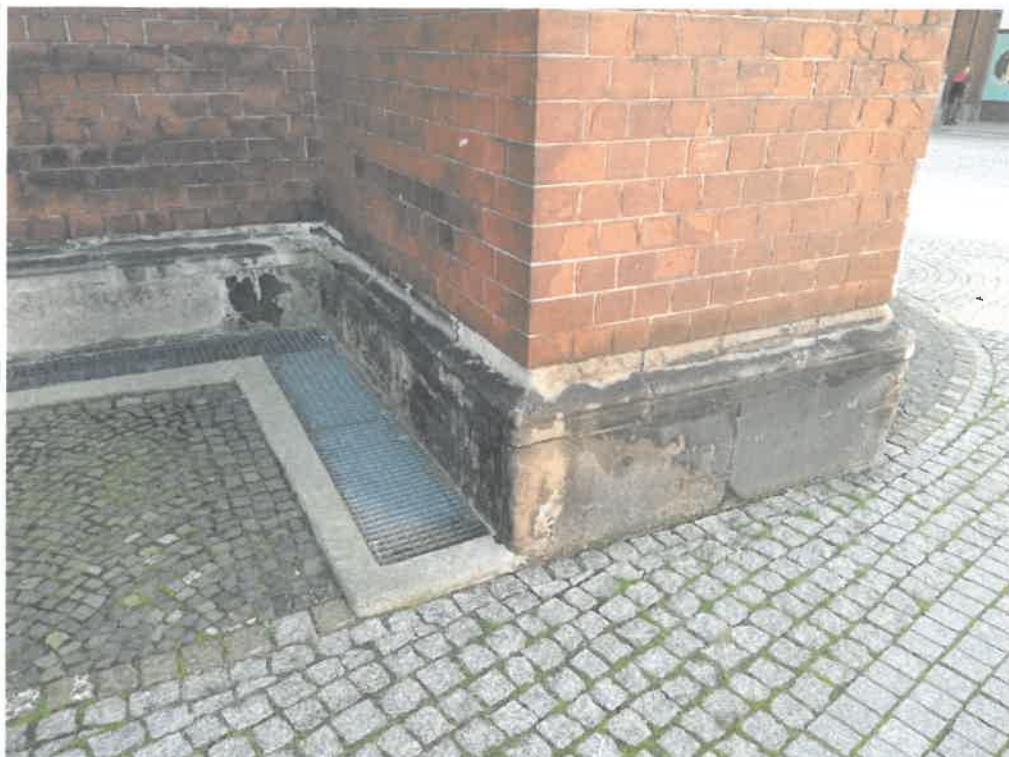
Fot. 9Legnica,
, elewacja północna Katedry Świętych Apostołów Piotra i Pawła w Legnicy, XV w. Widok ogólny. Kanał odpływowy przykryty kratką który należy po zabiegu wyczyścić i sprawdzić drożność Fot. Mateusz Stankiewicz, 2022.

8. Oczyszczenie kanałów znajdujących się od północnej strony Katedry wraz z przeczyszczeniem odpływów z rynien.

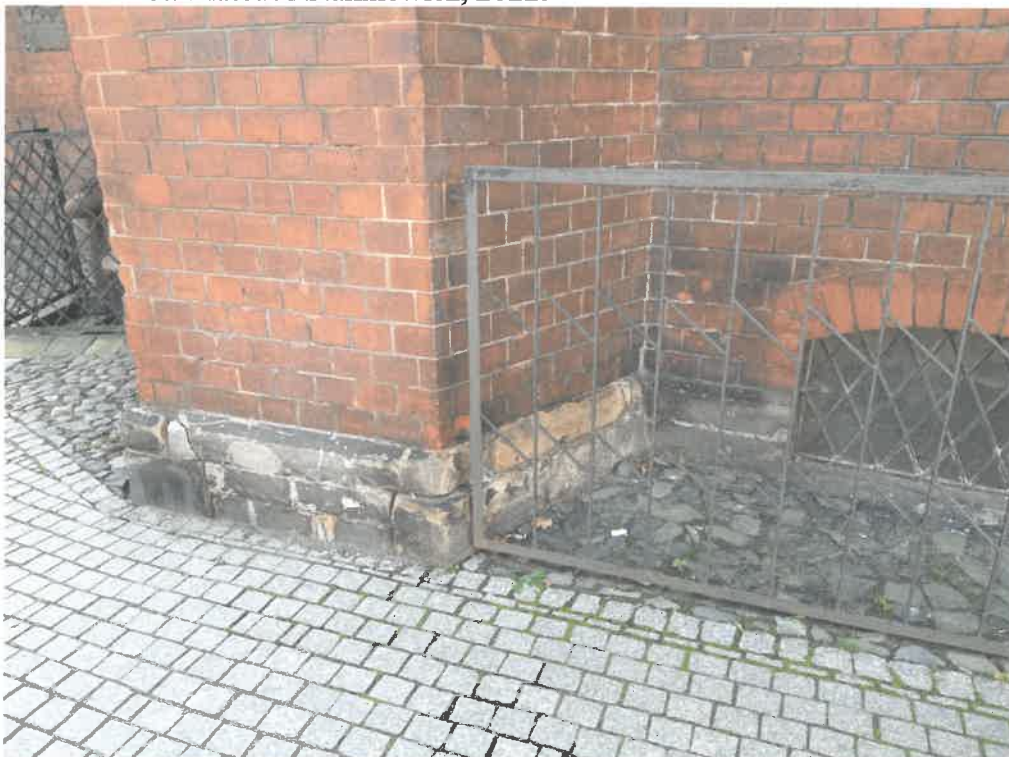
Cokół kamienny znajduje się w ekspozycji zewnętrznej, w związku z czym narażony jest na działanie zmiennych, niekorzystnych czynników atmosferycznych. Ponadto poszczególne elementy, do wysokości około 1 metra, są narażone na uszkodzenie mechaniczne, obtarcia, zabrudzenia. W dwóch zejściach do piwnic należy sprawdzić odprowadzenie wody gdyż po większych deszczach stanowią one miejsca stania wody opadowej.

Fot.10Legnica,
, elewacja północna Katedry Świętych Apostołów Piotra i Pawła w Legnicy, XV w. Widok ogólny. Z lewej strony widoczne zejście do piwnic. Fot. Mateusz Stankiewicz, 2022.

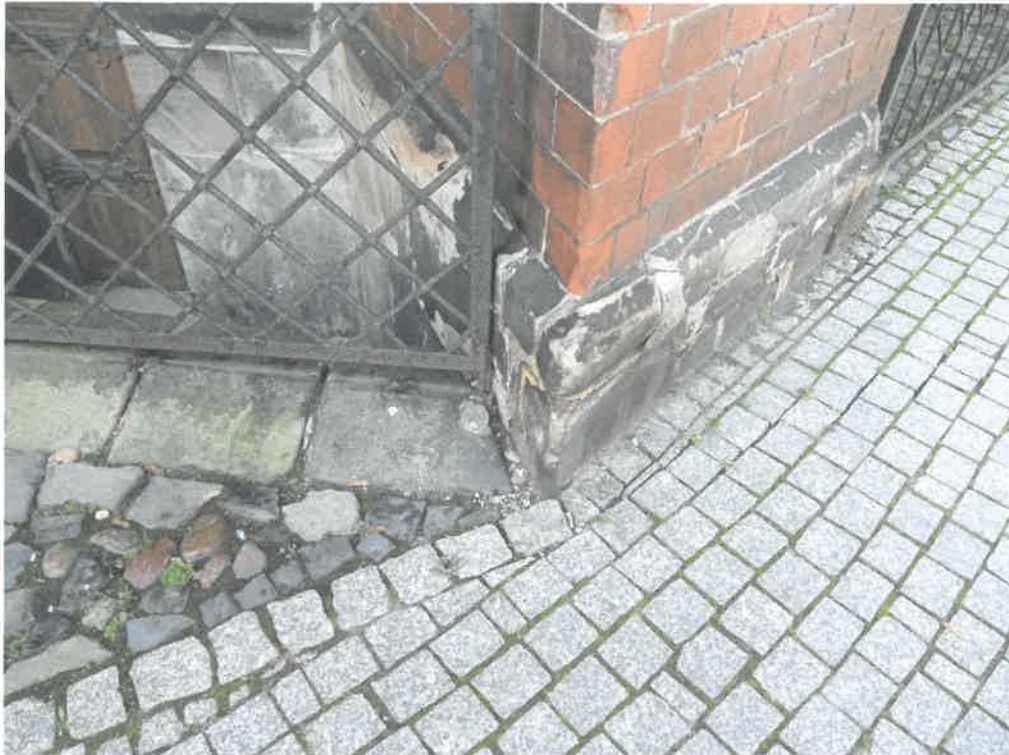
- wadliwe uzupełnienia cementowe. Kity te są odspojone, popękane, widoczna jest degradacja spoiwa piaskowca, tuż pod warstwa cementowego uzupełnienia. Cement jako materiał uzupełniający działa szkodliwie na substancję zabytkową, doprowadza m.in. do dezintegracji spoiwa kamiennego. Zaburza prawidłową migrację wody w strukturze kamiennej oraz jako materiał twardszy przyczynia się do szybszej degradacji bardziej miękkiego piaskowca.

Fot.11Legnica,
, elewacja wschodnia Katedry Świętych Apostołów Piotra i Pawła w Legnicy, XV w. Mocno
zdegradowany cokół z cementową wstawką. Fot. Mateusz Stankiewicz, 2022.

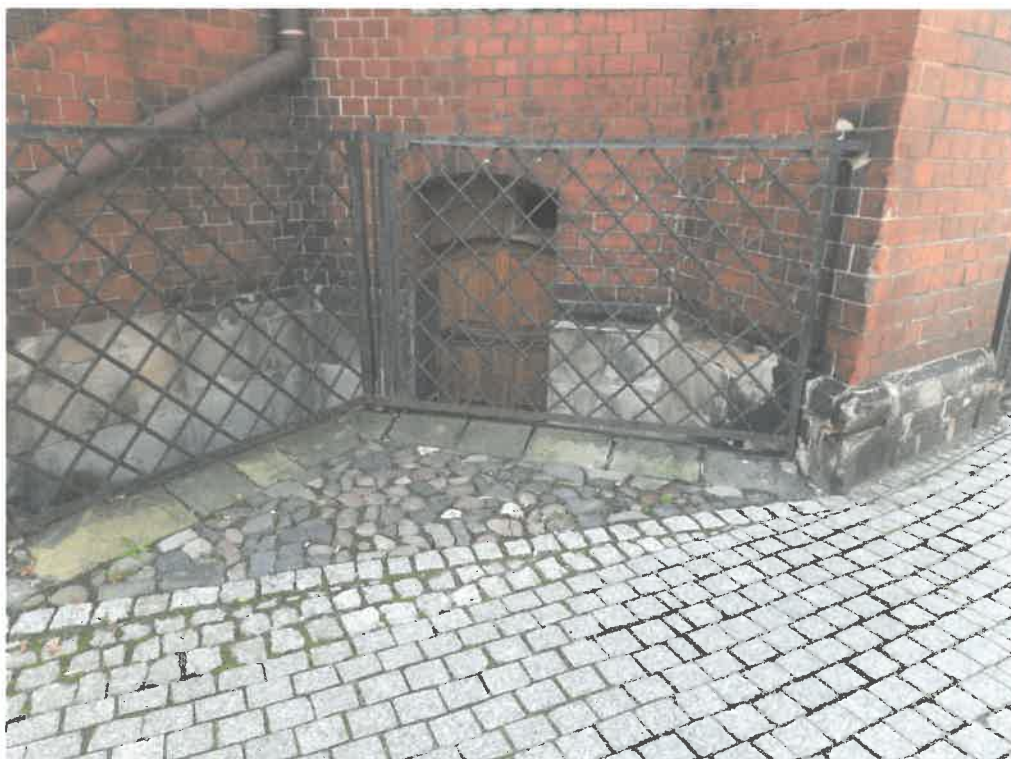
Fot.16Legnica,
, elewacja wschodnia Katedry Świętych Apostołów Piotra i Pawła w Legnicy, XV w. Widok
na zejście do jednej z piwnic. Fot. Katarzyna Łopatowska, 2022
