Program prac konserwatorskich do zachodniego portalu gotyckiego z Katedry Świętych Apostołów Piotra i Pawła w Legnicy

Legnica, listopad 2022 r.

Przedmiotem niniejszego dokumentu jest kompleksowy program konserwacji portalu gotyckiego znajdującego się w zachodniej elewacji Katedry pw. Św. Ap. Piotra i Pawła w Legnicy.

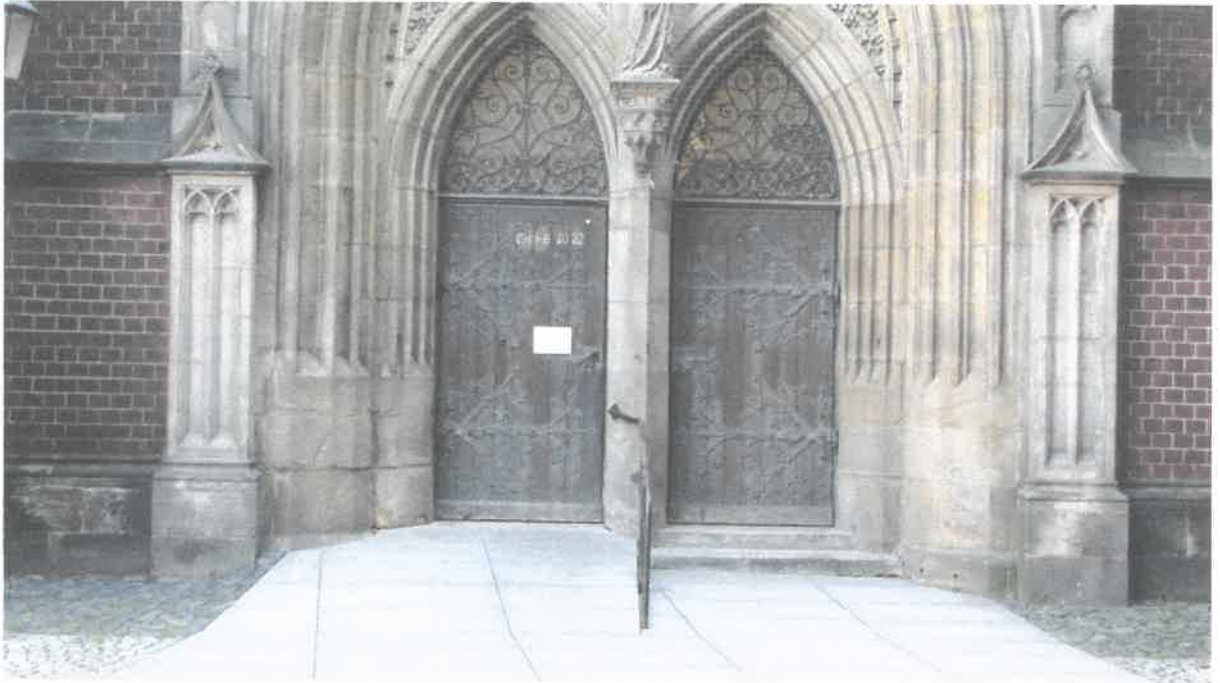
Drewniane drzwi pokryte są warstwą kurzu, brudu. Warstwa ta jest jednak niejednolita, w miejscu częstego ich dotykania, powierzchnia jest jasna wytarta. Kontrastuje to bardzo z partiami pokrytymi czarną warstwą szkodliwych nawarstwień. Na ich stan ma przede wszystkim wpływ ich ekspozycja zewnątrz i działanie czynników atmosferycznych jak i ich regularne użytkowanie. Uszkodzenia powierzchni widoczne są w miejscu zamka drzwi oraz w jego dolnej części. Widoczne są miejscowo uszkodzenia mechaniczne w postaci zadrapań, oderwań oraz wgnieceń powierzchni. Dolna listwa, zabezpieczająca drzwi jest

mocno uszkodzona. Zniszczenia te są spowodowane zalegającymi opadami atmosferycznymi (głównie śniegiem) jak i wynikające z ich normalnego użytkowania. Powłoka zabezpieczająca drewno jest wyraźnie wytarta, w zasadzie nie zachowała się .

Il. 3 Katedra św. św. Piotra i Pawła w Legnicy. Widok na zachodnią elewację Katedry. Detal, widoczny stan zachowania elementów kamiennych oraz drzwi. Legnica, 2022, Fot. Mateusz Stankiewicz

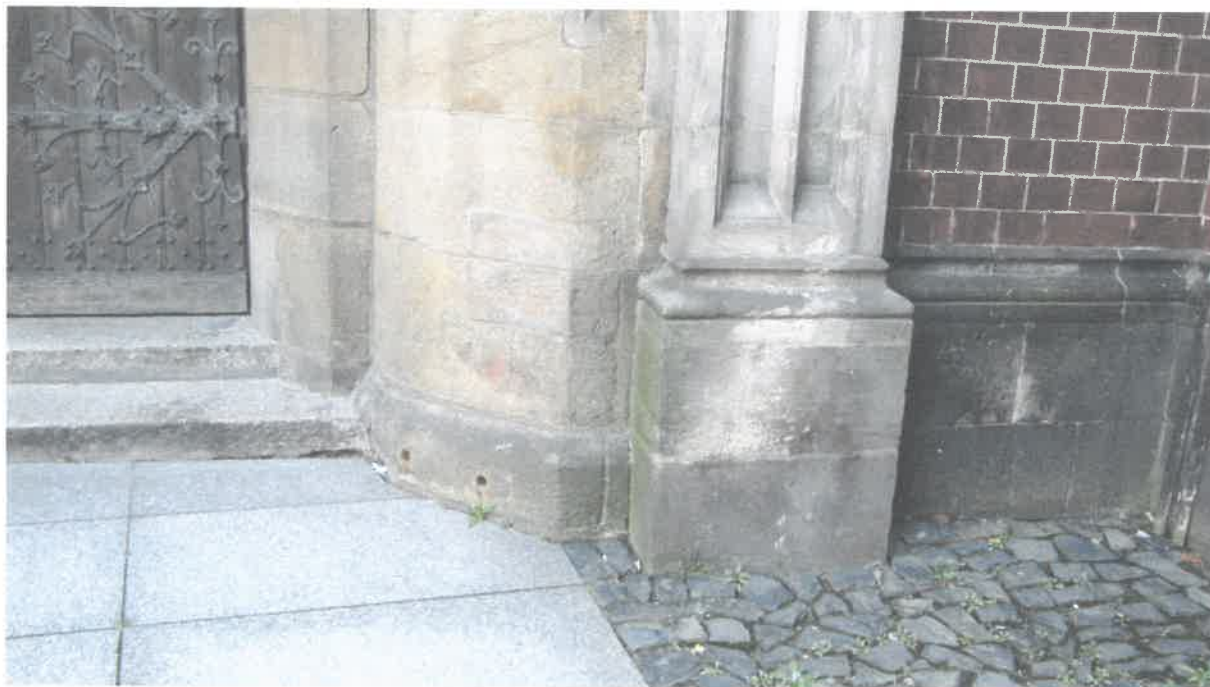
- patynę, która nie tylko zaburza odbiór estetyczny, ale przyczynia się również do degradacji spoiwa kamiennego. Kamienne czołganki są zagłonięte i pokryte ptasimi odchodami

- bardzo mocno rzuca się w oczy dewastacja w postaci napisu sprayem graffiti. Była podejmowana już próba czyszczenia laserowego ale niestety farba się bardzo wgryzła w kamień i należało by to wypunktować.

- uszkodzenia mechaniczne w postaci ułamów, obtarć, ukruszeń, bruzd. Uszkodzenia formy występują głównie w na krawędziach bloków, na elementach wystających oraz w miejscu haków podtrzymujących otwarte drzwi. Są to otarcia powierzchni powstałe w wyniku ich częstego dotykania, użytkowania, uszkodzenia bocznych krawędzie wynikające z uderzeń, otarć.

Fot. 2 Legnica, Gotycki portal, elewacja zachodnia Katedry Świętych Apostołów Piotra i Pawła w Legnicy, XV w. Widok ogólny. Widoczny stan zachowania elementów kamiennych. Fot. Mateusz Stankiewicz 2022

Konieczne będzie wykonanie licznych prób konserwatorskich w celu doboru najkorzystniejszej metody odcyszczania powierzchni piaskowca. Dobrana metoda powinna skutecznie usuwając niekorzystne nawarstwienia nie uszkodzić powierzchni kamienia. Zakłada się korzystanie z metod mechanicznych, w razie konieczności wspomaganych chemicznymi. Po odczyszczeniu konieczna będzie impregnacja strukturalna kamienia estrami kwasu krzemowego tylko tam gdzie kamień się osypuje i jest to niezbędne, poprzez wielokrotne nasączenie powierzchni piaskowca. Następnie wszelkie ubytki formy rzeźbiarskiej zostaną zrekonstruowane w masie sztucznego kamienia, którego zarówno faktura jak i kolor zostaną dopasowane do oryginału. Wszelkie spoinowania oraz połączenia zostaną wyprowadzone w zaprawie wapienno-piaskowej, wizualnie dopracowanej i dostosowanej do obiektu. Szczegółowy zakres uzupełnień zostanie uzgodniony na Komisji Konserwatorskiej.

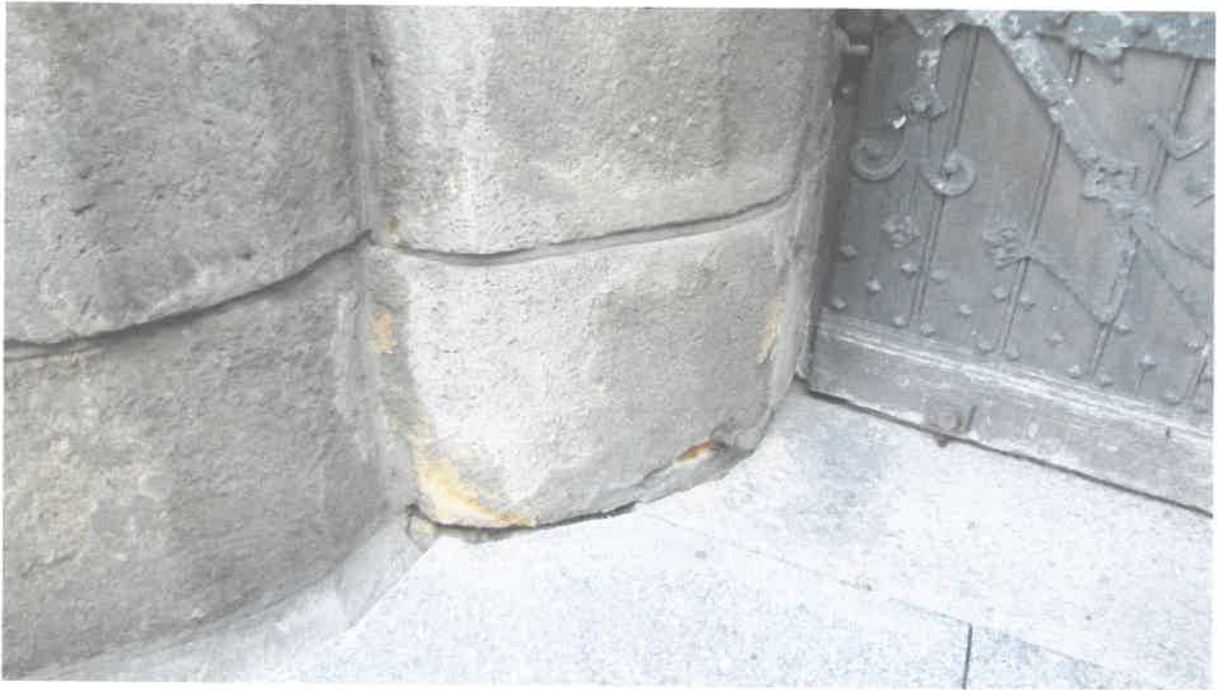
- rdzawe zaplamienia w miejscu montażu elementów żelaznych. Są to migrujące w głąb struktury kamiennej rozpuszczone produkty korozji żelaza (tzw. rdza).

- stare uzupełnienia w kicie syntetycznym widoczne w prawej części portalu, w jego dolnej części. Kity te są odspojone, popękane, widoczna jest degradacja spoiwa piaskowca, tuż pod warstwa uzupełnienia.

Fot. 3 Legnica, Gotycki portal, elewacja zachodnia Katedry Świętych Apostołów Piotra i Pawła w Legnicy, XV w. Widok detalu. Widoczny stan zachowania elementów kamiennych. Fot. Mateusz Stankiewicz 2022

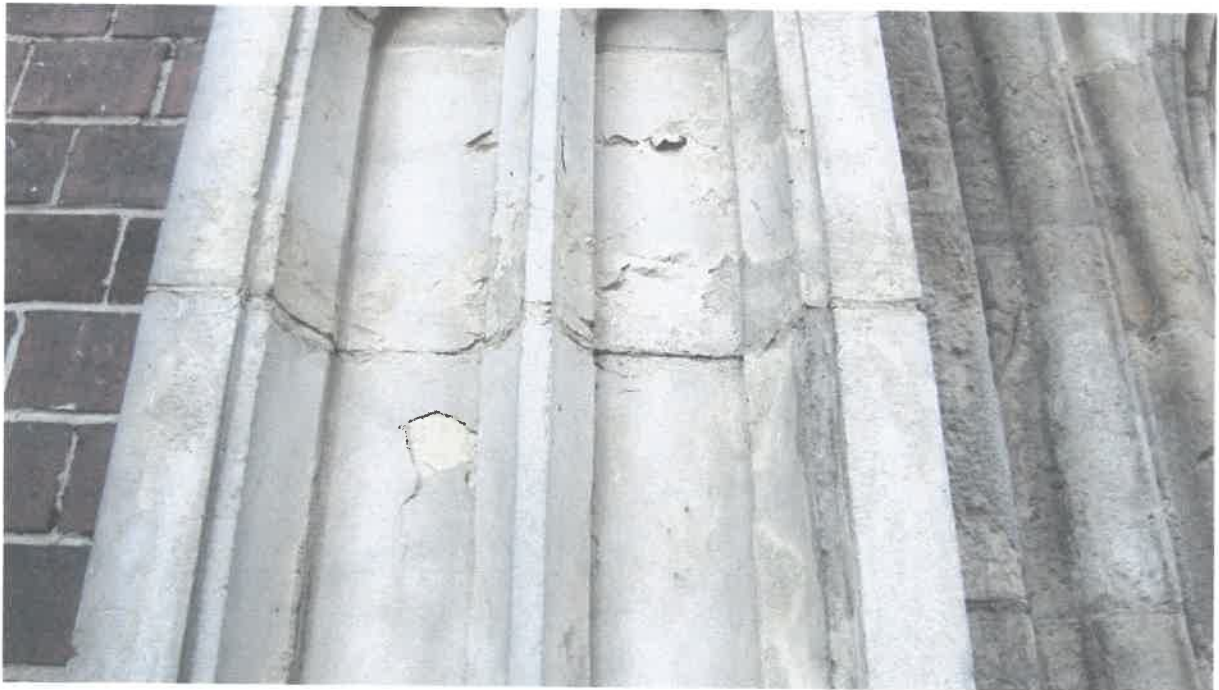
reparacje kiedy to uważano że właściwym jest hydrofobizacja obiektu. Zbyt słabe nasączenie materiału kamiennego powoduje uszczelnienie zewnętrznej cienkiej warstwy, która staje się nieprzepuszczalna a nagromadzona woda (która dostała się kapilarnie od strony ścian i fundamentów) nie może odparować przez co rozsadza piaskowiec powodując łuszczenie się wierzchniej bardzo twardej skorupy. Dlatego też nie hydrofobizuje się piaskowca twardego i bez uszkodzeń. Taki kamień utwardza się sam powierzchnie przez lata. Reasumując obserwuje się przede wszystkim:

Fot. 4 Legnica, Gotycki portal, elewacja zachodnia. Katedry Świętych Apostołów Piotra i Pawła w Legnicy, XV w. Widok detalu. Widoczny stan zachowania elementów kamiennych. Rozwarstwienie spowodowane hydrofobizacją. Fot. Mateusz Stankiewicz 2022.

7. Impregnacja wewnętrznej struktury kamienia produktem *Steinfestiger 300* firmy *Remmers* bądź równoważnym preparatem, metodą wielokrotnego nasączania powierzchni. Tylko punktowo i w miejscach które bezwzględnie tego wymagają czyli osypują się.

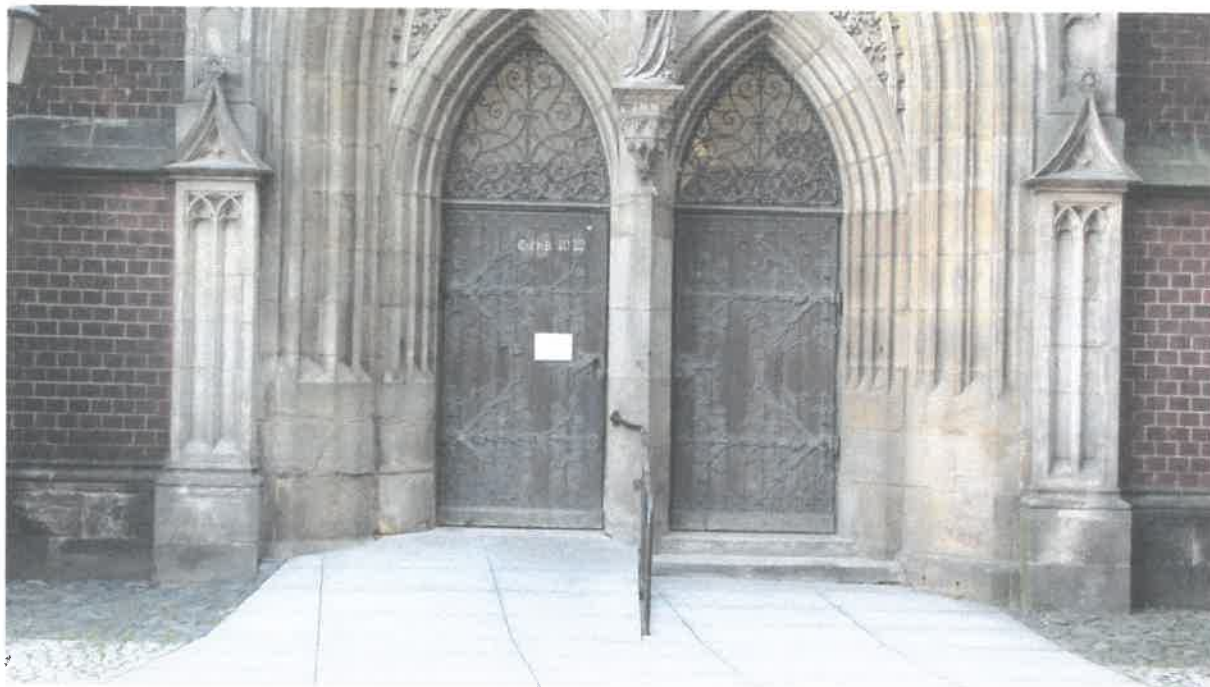
Fot. 5 Legnica, Gotycki portal, elewacja zachodnia Katedry Świętych Apostołów Piotra i Pawła w Legnicy, XV w. Widok na drewniane drzwi. Widoczny stan zachowania elementów drewnianych oraz metalowych okuć drzwi. Fot. Mateusz Stankiewicz 2022.

Zakłada się przede wszystkim mechaniczne odczyszczenie powierzchni drewna, wyrównanie jego kolorystyki. Następnie konieczne będą zabiegi o charakterze technicznym, konstrukcyjnym, takie jak klejenie, uzupełnianie. Większe ubytki zostaną wymienione (np. lista znajdująca się w partii przyziemia), mniejsze zostaną uzupełnione w masie sztucznego drewna. Cała powierzchnia na koniec zostanie pokryta warstwą zabezpieczającą.

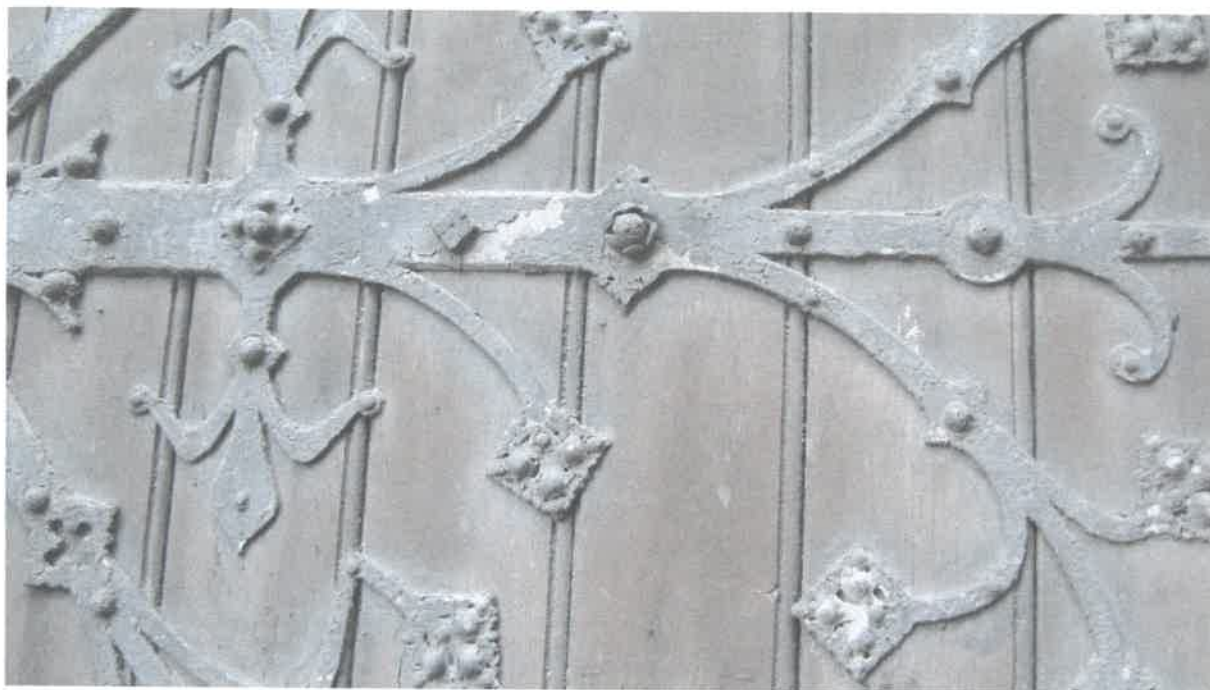
Fot. 6 Legnica, Gotycki portal, elewacja zachodnia Katedry Świętych Apostołów Piotra i Pawła w Legnicy, XV w. Widok na drewniane drzwi od wewnątrz. Widoczny stan zachowania elementów drewnianych drzwi. Fot. Mateusz Stankiewicz 2022.

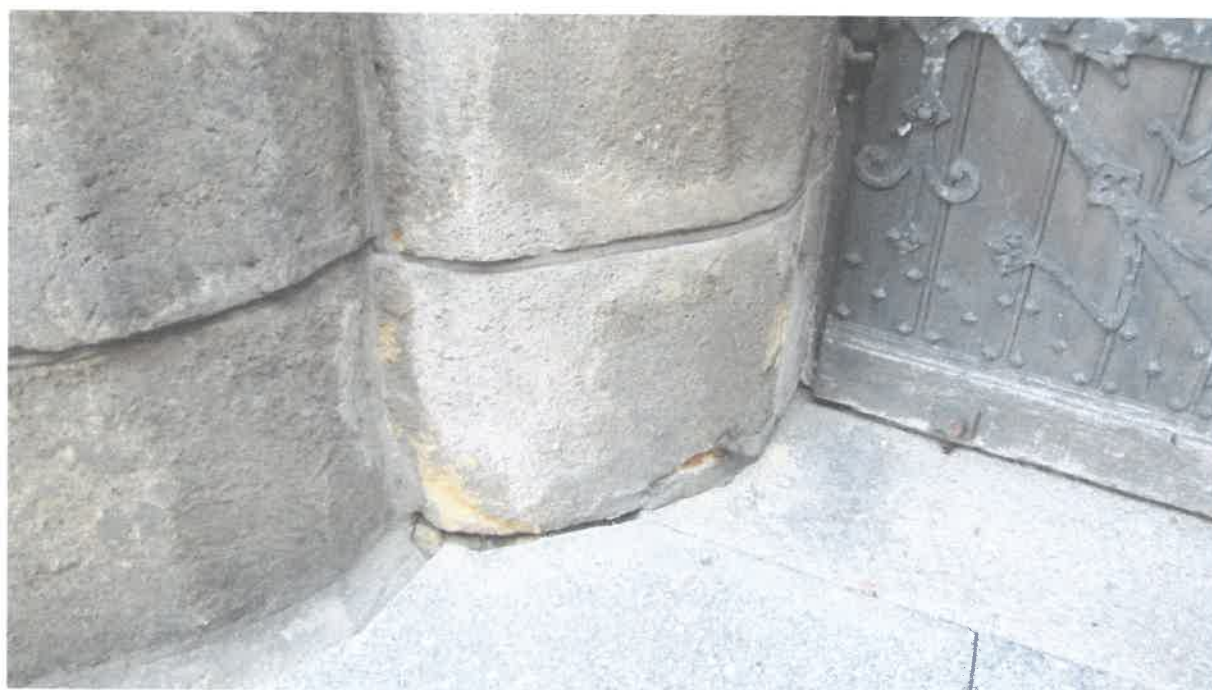
Fot. 7 Legnica, Gotycki portal, elewacja zachodnia Katedry Świętych Apostołów Piotra i Pawła w Legnicy, XV w. Widok na drewniane drzwi. Widoczny stan zachowania elementów drewnianych drzwi. Fot. Mateusz Stankiewicz 2022.

15. Flekowanie ubytków i wypaczeń drewnem tego samego gatunku. W razie konieczności wymiana elementów zdegradowanych lub technicznie zużytych z zastosowaniem materiałów oryginalnych. Sugeruje się wymienić listwy znajdujące się w przyziemiu.

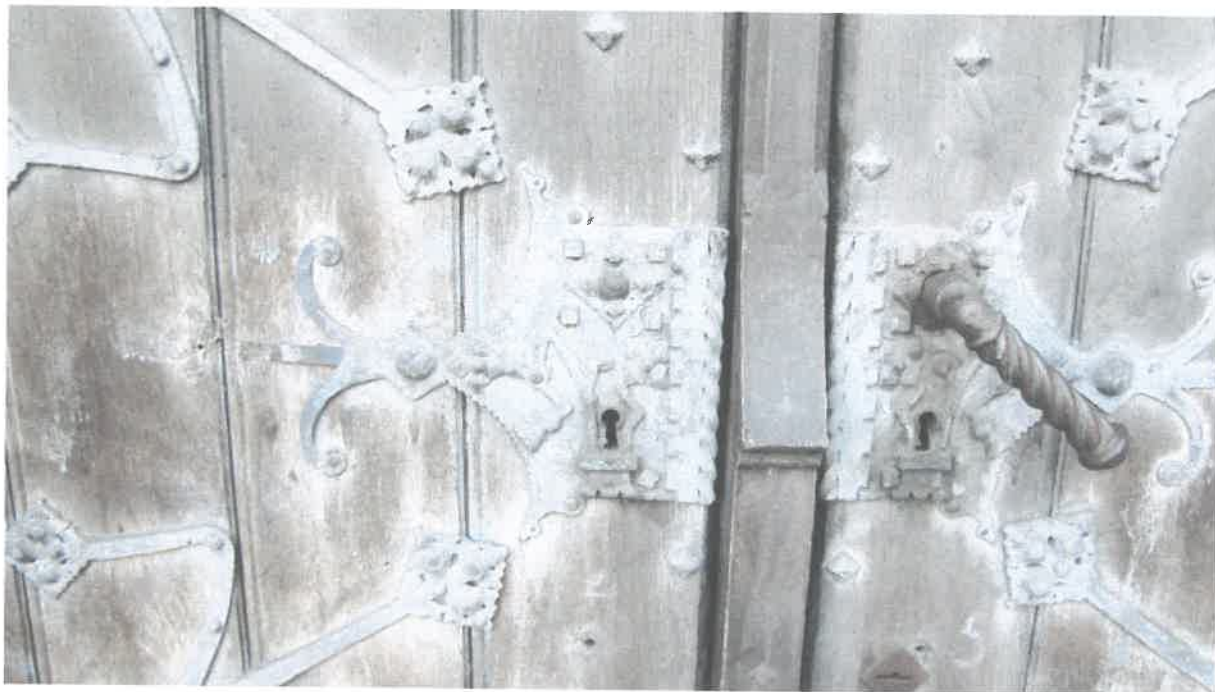
Powłoka farb olejnych pokrywająca elementy żelazna jest w złym stanie zachowania, odpaja się i łuszczy, a pod jej powierzchnią obserwuje się aktywną korozję. W miejscach narażonych na uszkodzenia mechaniczne farba nie zachowała się, co przyspieszyło proces korozji. W tych miejscach widoczne są rdzawe naloty. Elementy dekoracyjne miejscowo są delikatnie odkształcone i zdeformowane, co było zapewne wynikiem uszkodzeń mechanicznych.

Fot. 8 Legnica, Gotycki portal, elewacja zachodnia. Katedry Świętych Apostołów Piotra i Pawła w Legnicy, XV w. Żelazne szyldy i brak klamki. Widoczny stan zachowania elementów metalowych. Fot. Mateusz Stankiewicz 2022.

22. Oryginalne zamki należy wyczyścić chemicznie i zabezpieczyć. Ewentualne brakujące elementy, czy źle działające mechanizmy należy odtworzyć lub wymienić.

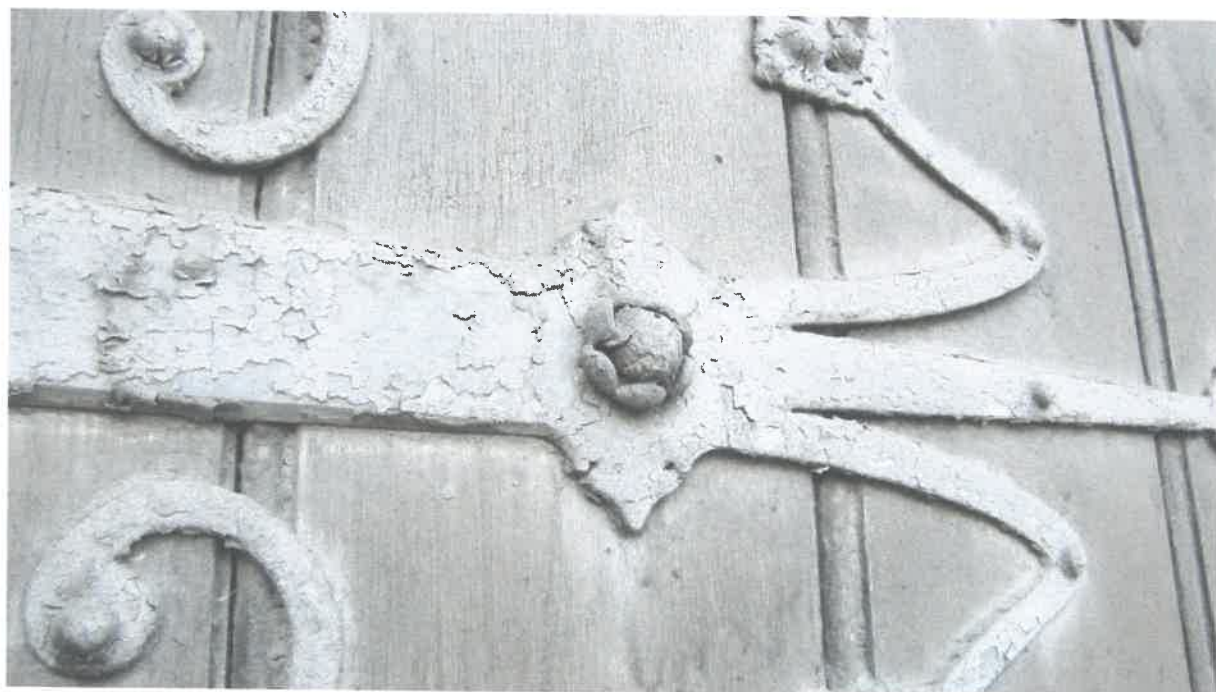
Fot. 9 Legnica, Gotycki portal, elewacja zachodnia Katedry Świętych Apostołów Piotra i Pawła w Legnicy, XV w. Detal, zbliżenie na metalowe okucie. Widoczny stan zachowania elementów metalowych. Fot. Mateusz Stankiewicz 2022

Wszystkie elementy metalowe należy odczyścić zarówno z produktów korozji jak i powłok lakierniczych. Zakłada się zastosowanie metod strumieniowo-ściernych.

Zniekształcone, czy brakujące ornamenty, ćwieki i listwy zostaną naprawione i uzupełnione. Na koniec wszystkie elementy zostaną zabezpieczone powłokami antykorozyjnymi oraz warstwami malarskim o odpowiednio dobranej kolorystyce.
