Program prac konserwatorskich do zachodniego portalu gotyckiego z Katedry Świętych Apostołów Piotra i Pawła w Legnicy

Legnica, listopad 2022 r.

Przedmiotem niniejszego dokumentu jest kompleksowy program konserwacji portalu gotyckiego znajdującego się w zachodniej elewacji Katedry pw. Św. Ap. Piotra i Pawła w Legnicy.

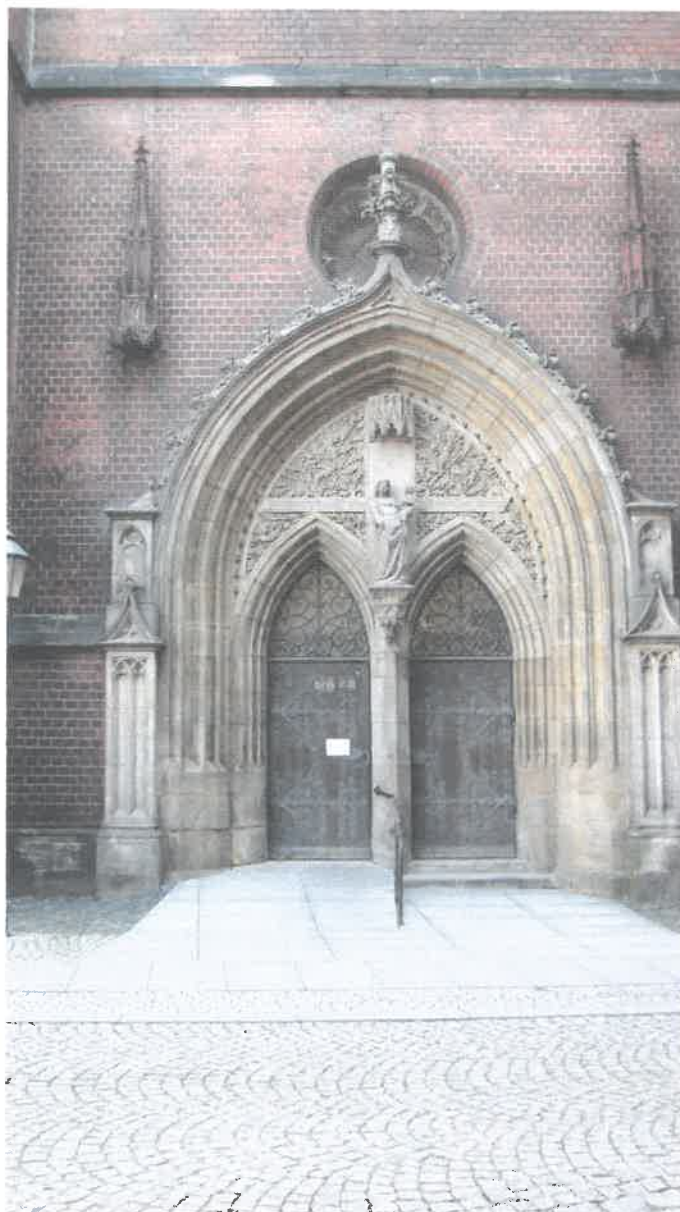
Fot. 1 Legnica, Gotycki portal, elewacja zachodnia Katedry Świętych Apostołów Piotra i Pawła w Legnicy, XV w. Widok ogólny. Fot. Mateusz Stankiewicz, 2022.
